BAUMEXPERTE.CH

Linden Dunantplatz

Linden Dunantplatz Bilddokumente

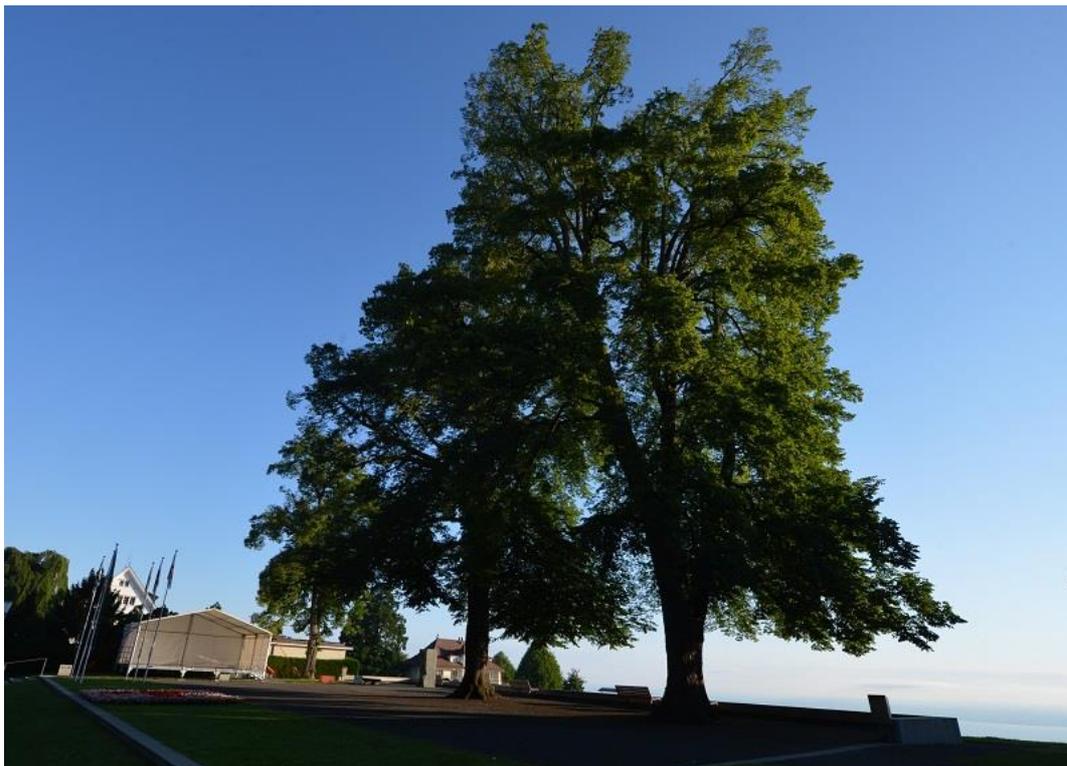
Dieses Bild zeigt die Beschaffenheit des Wurzelraumes der Bäume sowie die intensive Nutzung der Bodenfläche im unmittelbaren Stammfussbereich. Interessant ist die Körpersprache der Bäume. Beispielsweise die gut sichtbare und sehr markante Stammfussverbreiterung infolge des Pilzbefalles beim mittleren Baum.

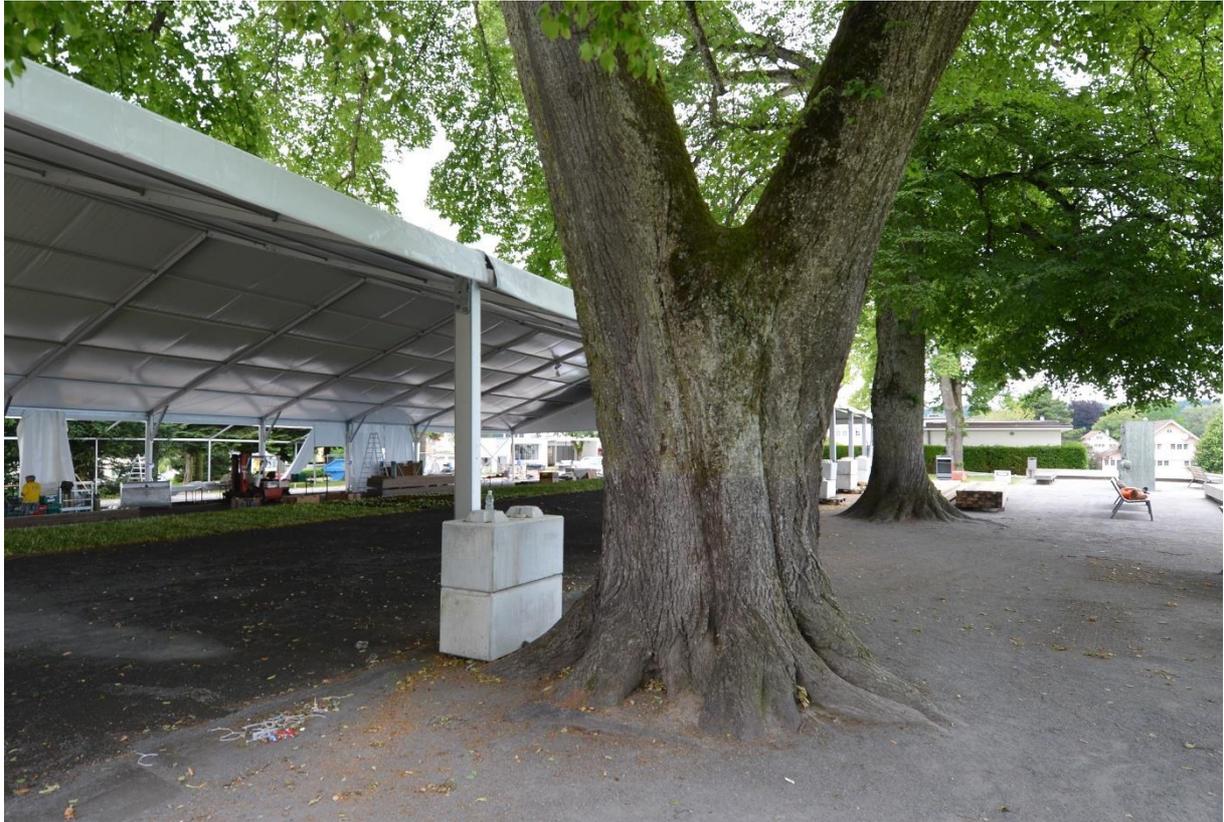
Sowie auch die deutlich erkennbare schlechte Vitalität der Linden.

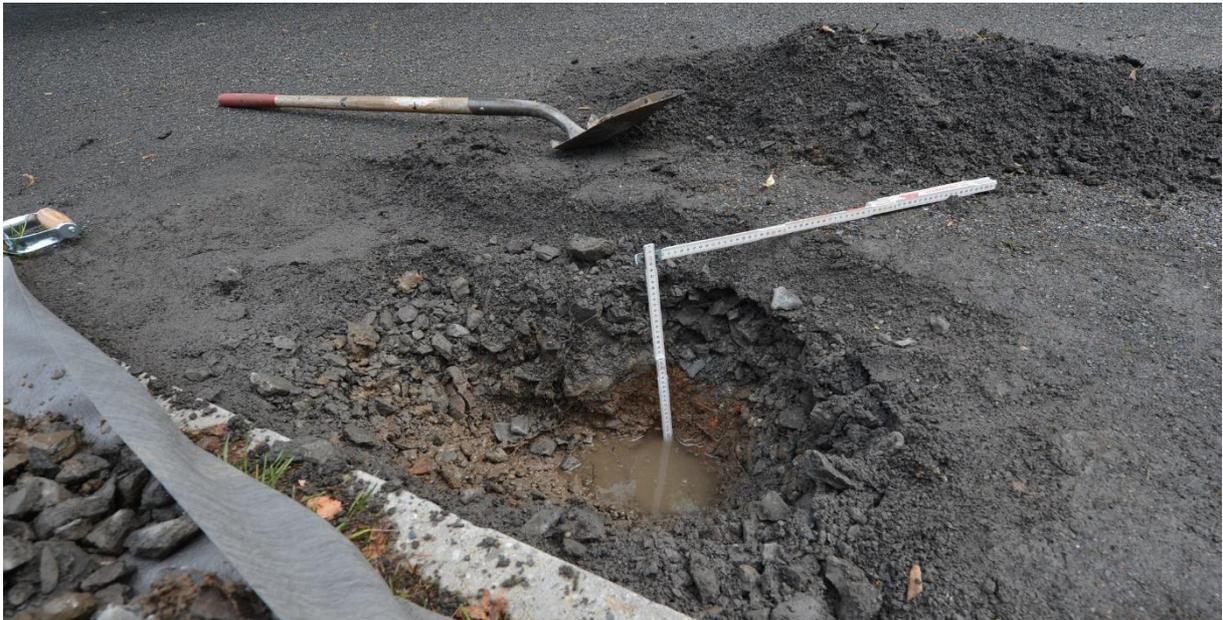
Die luft- und wasserdurchlässige künstliche Deckschicht aus Koffer und Brechsand konnte sich wegen der Trennschicht, dem Vlies, nicht miteinander vermischen. Unter der Vliesmatte liegt der hart gepresste, verdichtete, weniger wasser- und luftdurchlässige natürliche Boden welcher infolge der Bauarbeiten entstanden ist.

Auf dem Bild sichtbar die klare Trennschicht durch die Vliesmatte. Darunter die verdichtete, wenig wasser- und luftdurchlässige Bodenschicht.

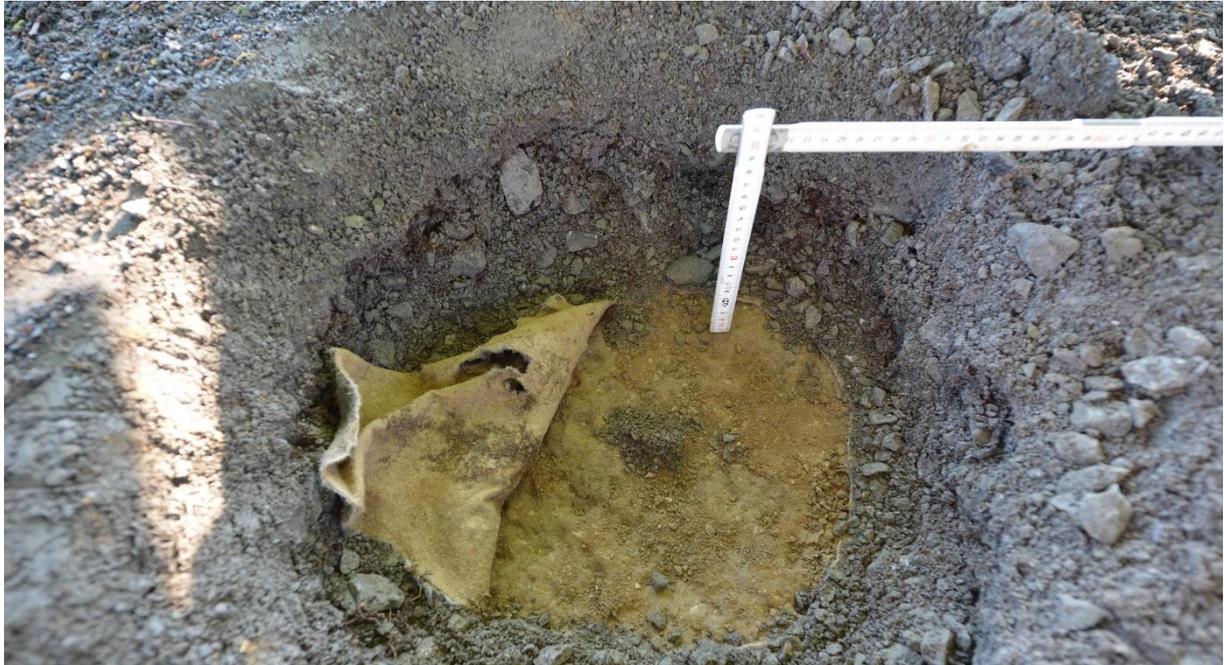
Darunter der verdichtete und trockene Boden mit vielen abgestorbenen Baumwurzeln aufgrund von Sauerstoffmangel.

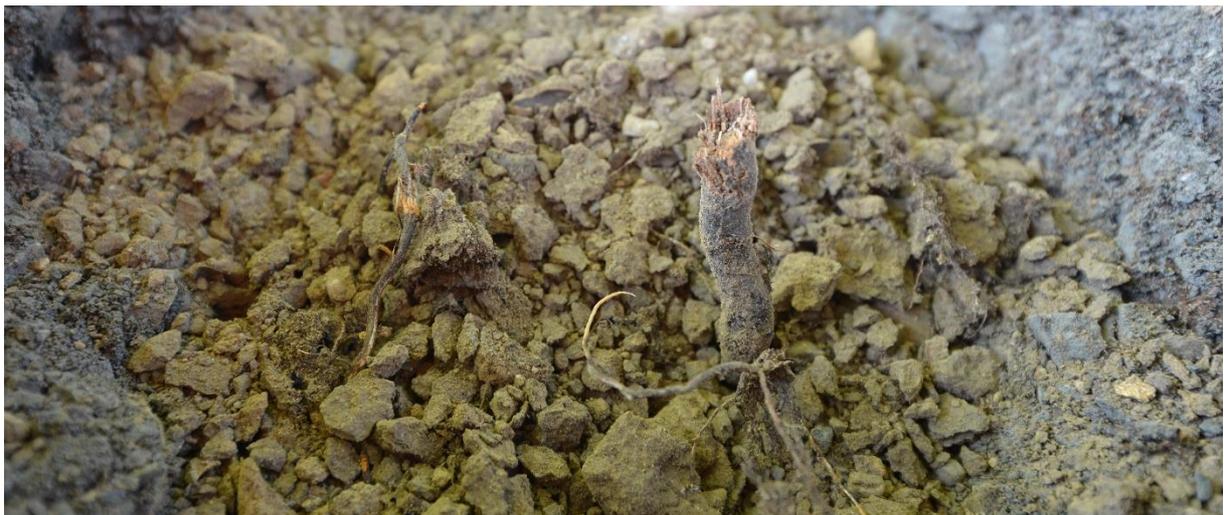
Es sind genügend gesunde Baumwurzeln vorhanden welche eine Bodensanierung rechtfertigen.

Methoden zur Bodenverbesserung gibt es verschiedene. Wichtig ist, dass das Vlies so weit wie möglich entfernt und der Boden darunter aufgelockert und durchlüftet wird.

Bei diesem Verfahren welches sich Radial Trenching nennt, werden mit einem Saugbagger und der Luftlanze möglichst wurzelschonend radial verlaufende Gräben ausgehoben.

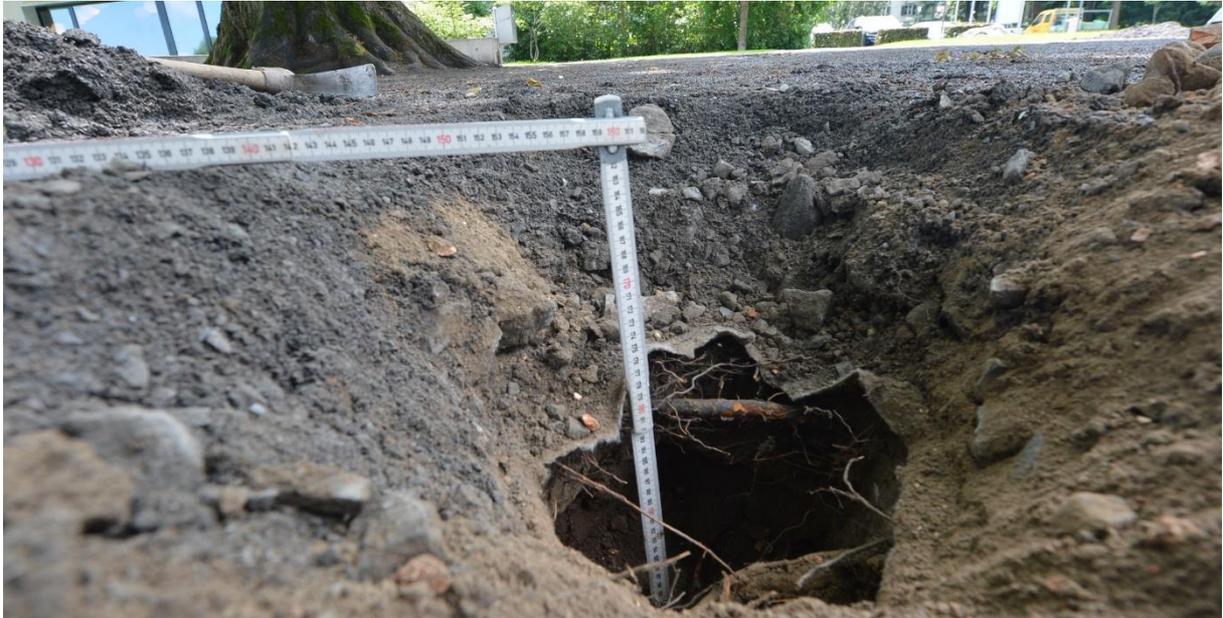
Die neu gebildeten Adventivwurzeln sowie die Feinwurzeln haben wenig Wurzelhaare und sind nicht vital. Durch eine Bodensanierung könnte der weitere Prozess von absterbenden Baumwurzeln unterbrochen und gestoppt werden.
