**Objekt: Dunantplatz, Heiden**

**Gutachten Winter-Linden (*Tilia cordata*) Nr. 56 & 57**

St. Gallen, 27. Oktober 2023

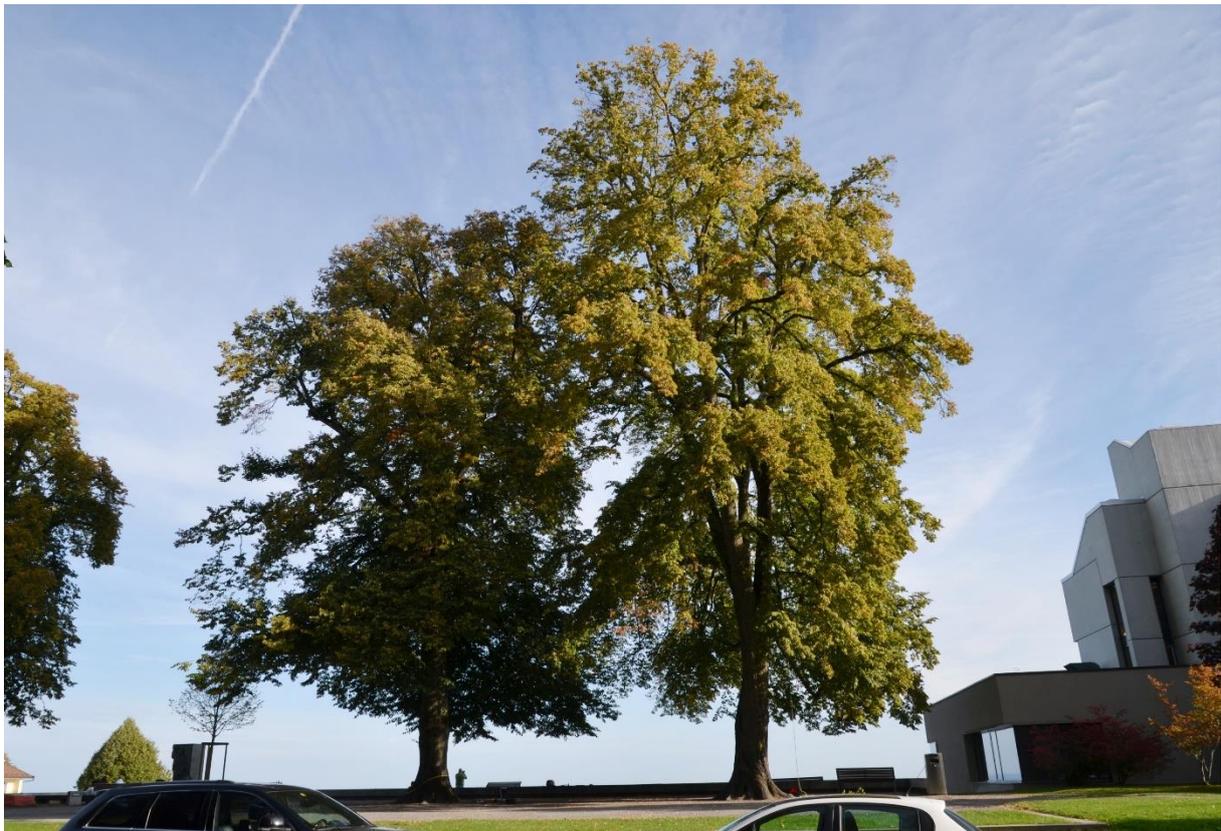
Abbildung 1: Linde Nr. 56 (links) und Nr. 57 (rechts)

Die Linde steht zentral auf einem Kiesplatz, in einem ungünstigen Umfeld. Vormalig eine Viererreihe, bildet sie aktuell zusammen mit Linde Nr. 57 eine Baumgruppe (siehe Abb. 1).

Die Linde steht am nordöstlichen Rand eines Kiesplatzes, in einem ungünstigen Umfeld. Vormalig eine Viererreihe, bildet sie aktuell zusammen mit Linde Nr. 56 eine Baumgruppe (siehe Abb. 1).

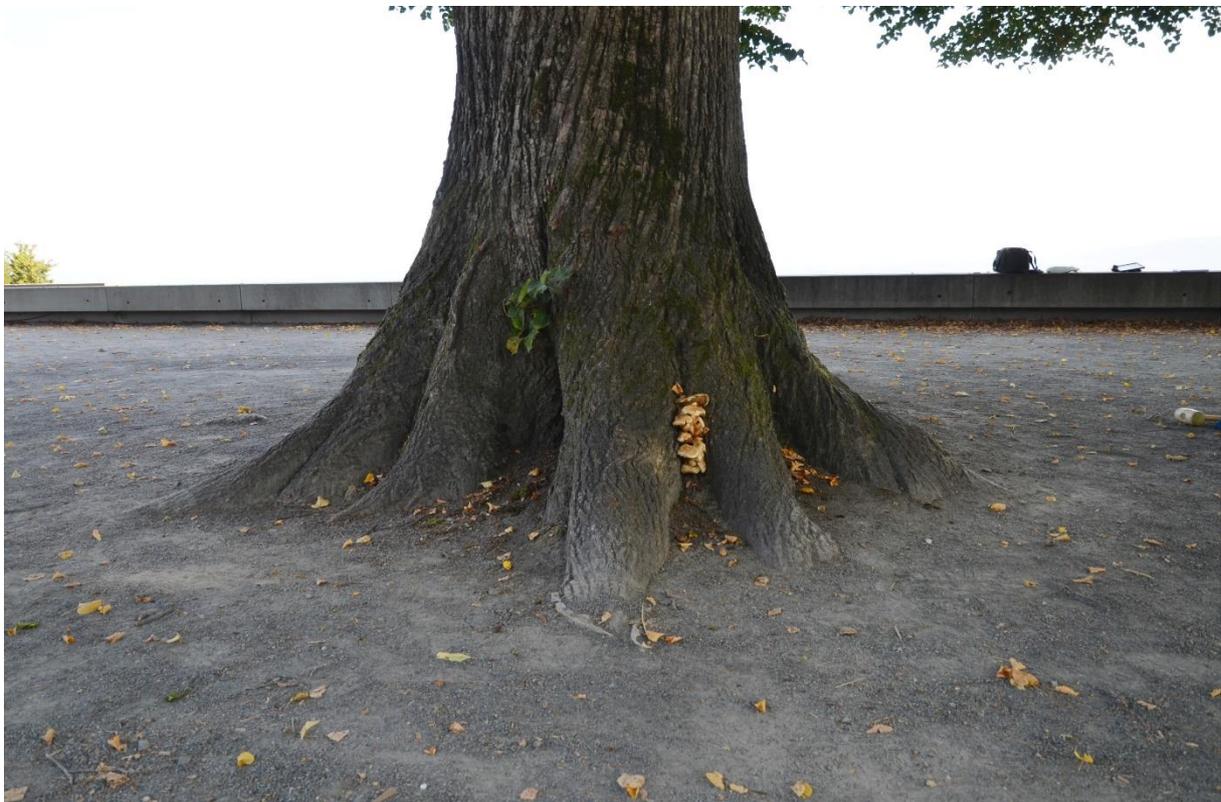
Die Linde weist eine mässige Vitalität (V 1-2) und Belaubung auf. Auf der gesamten Ostseite und bis in eine Höhe von ca. 3 m sind aber Fruchtkörper des Sparrigen Schüpplings (*Pholiota squarrosa*) erkennbar. Dabei handelt es sich um einen eher langsamen Zersetzer des Starkwurzel- und Kernholzbereichs. Bedingt durch die weiträumige Fruchtkörperbildung und teils deutlich erkennbarer Hohlstellen bei der Klangprobe mit dem Gummihammer, ist jedoch von einer ausgedehnten Fäule auszugehen. Aufgrund dieser Symptome wurde eine Bohrwiderstandsmessung durchgeführt. Die gut ausgeprägten Wurzelanläufe weisen aber auf ein gutes Kompensationswachstum des Baumes hin.

Abbildung 2: Baumumfeld, Stammfuss und Befall durch den Sparrigen Schüppling.

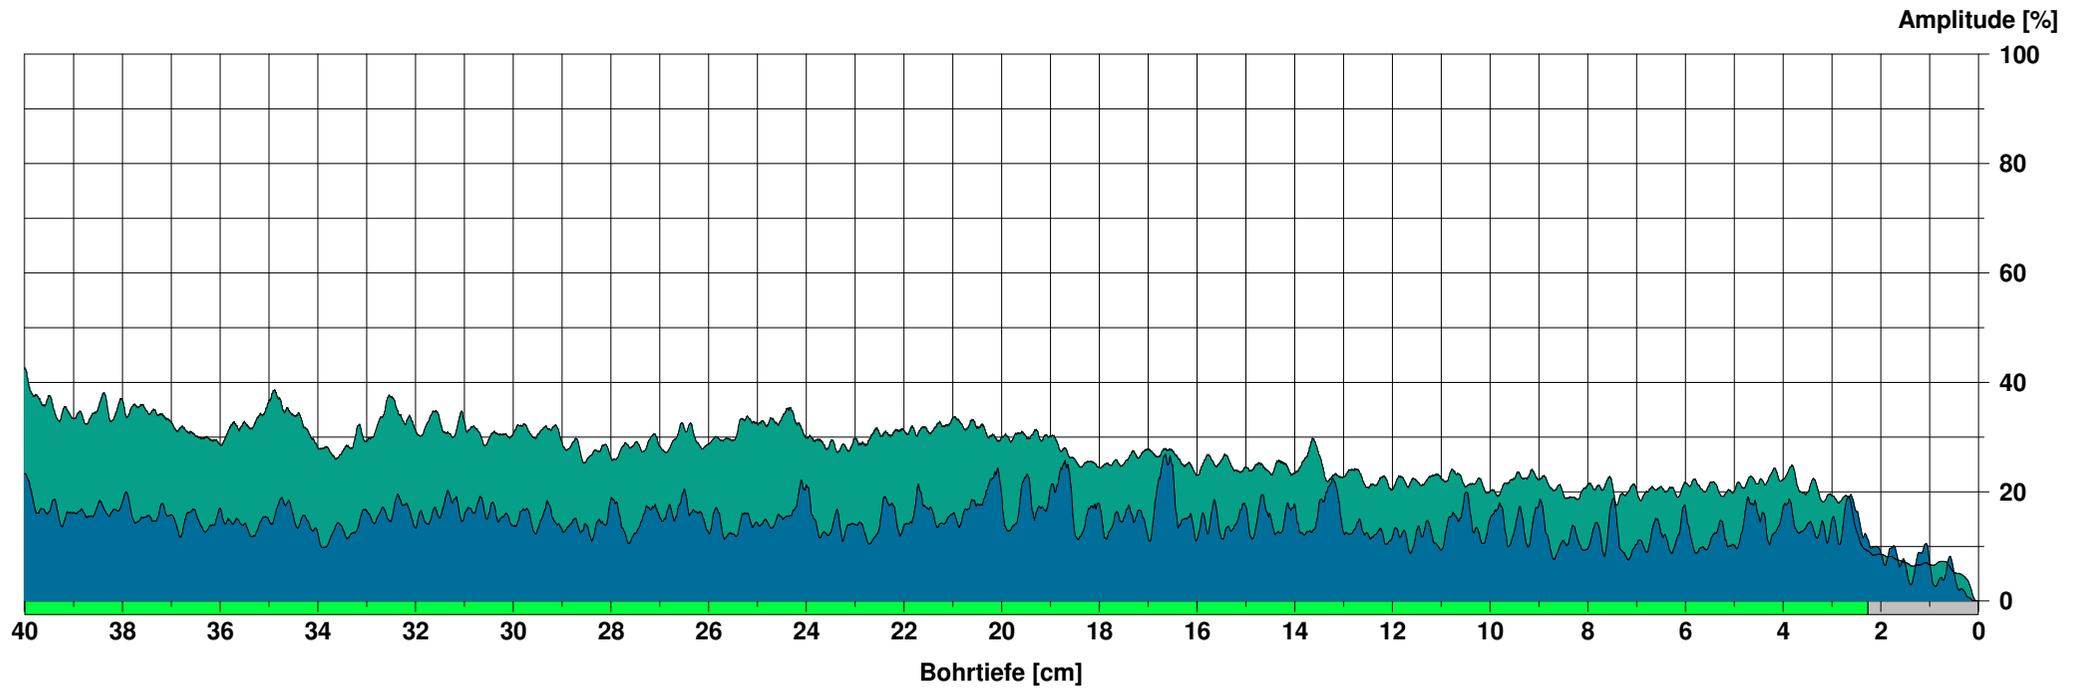
- Messung 1 wurde von Südosten her in eine grössere Starkwurzel durchgeführt. Dies, um den Befall der Wurzelanläufe einschätzen zu können. Die Messung zeigt keine Auffälligkeiten und weist auf einen intakten Holzkörper hin.

■ Von 0,00 cm bis 2,27 cm : Nadeleintritt/Rinde  
■ Von 2,27 cm bis 40,00 cm : intakter Holzkörper

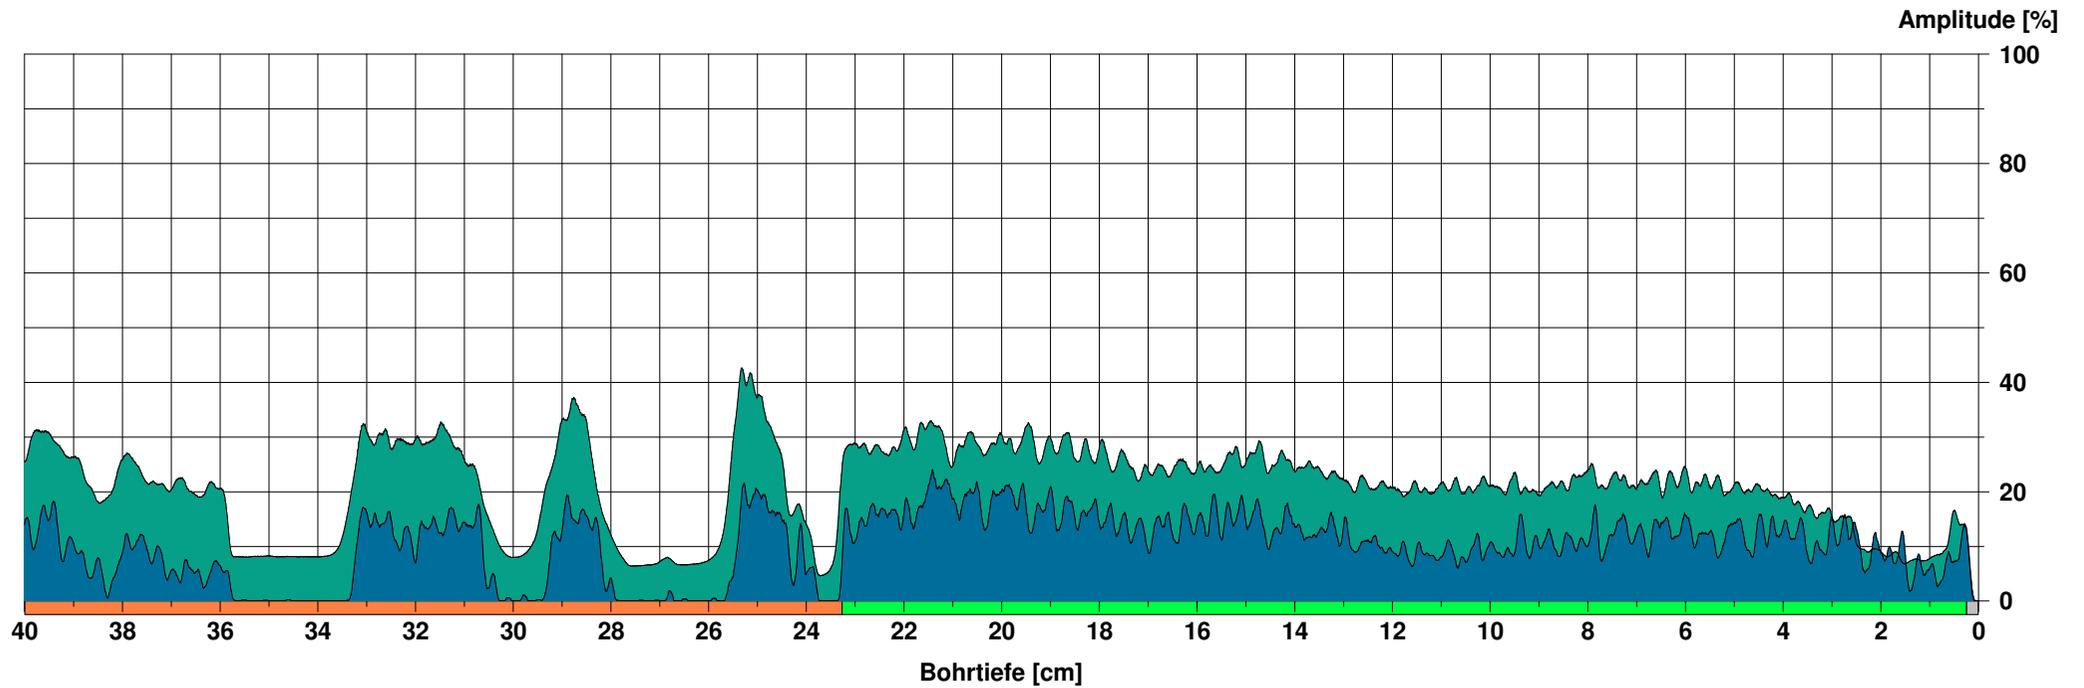
- Messung 2 wurde von Südosten her, unterhalb der oberen Fruchtkörper durchgeführt. Dies um den vertikalen Fortschritt der Fäule einschätzen zu können. Nach rund 23 cm intaktem Holz, befindet sich der Holzkörper im Zersetzungsstadium und die Abschottung scheint nur mässig zu funktionieren.

■	Von 0,00 cm bis 0,25 cm :	Nadeleintritt/Rinde
■	Von 0,25 cm bis 23,27 cm :	intakter Holzkörper
■	Von 23,27 cm bis 40,00 cm :	Holzersetzung

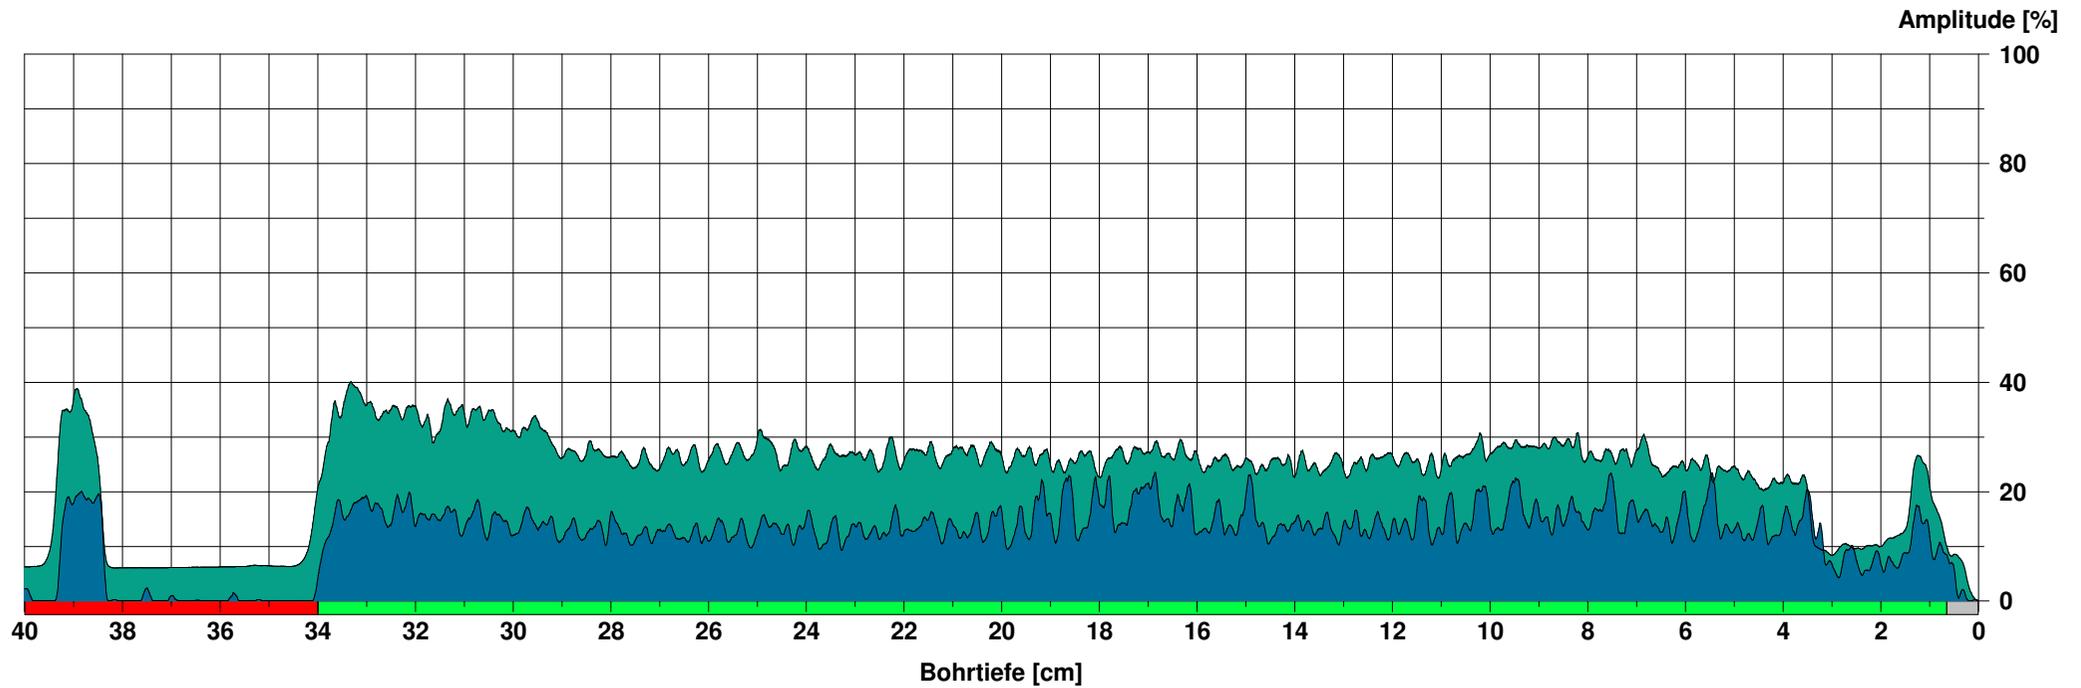
- Messung 3 wurde von Nordosten her in den Stammfuss durchgeführt. Dies um die horizontale Ausbreitung der Fäule einschätzen zu können. Nach rund 33 cm wird eine Faulstelle erreicht, welche jedoch aktuell gut abgeschottet zu sein scheint. Es wird aber auch klar, dass die Fäule sich bereits über fast  $\frac{3}{4}$  der Stammfläche ausgebreitet hat

■	Von 0,00 cm bis 0,66 cm :	Nadeleintritt/Rinde
■	Von 0,66 cm bis 34,00 cm :	intakter Holzkörper
■	Von 34,00 cm bis 40,00 cm :	Faulstelle/Höhlung

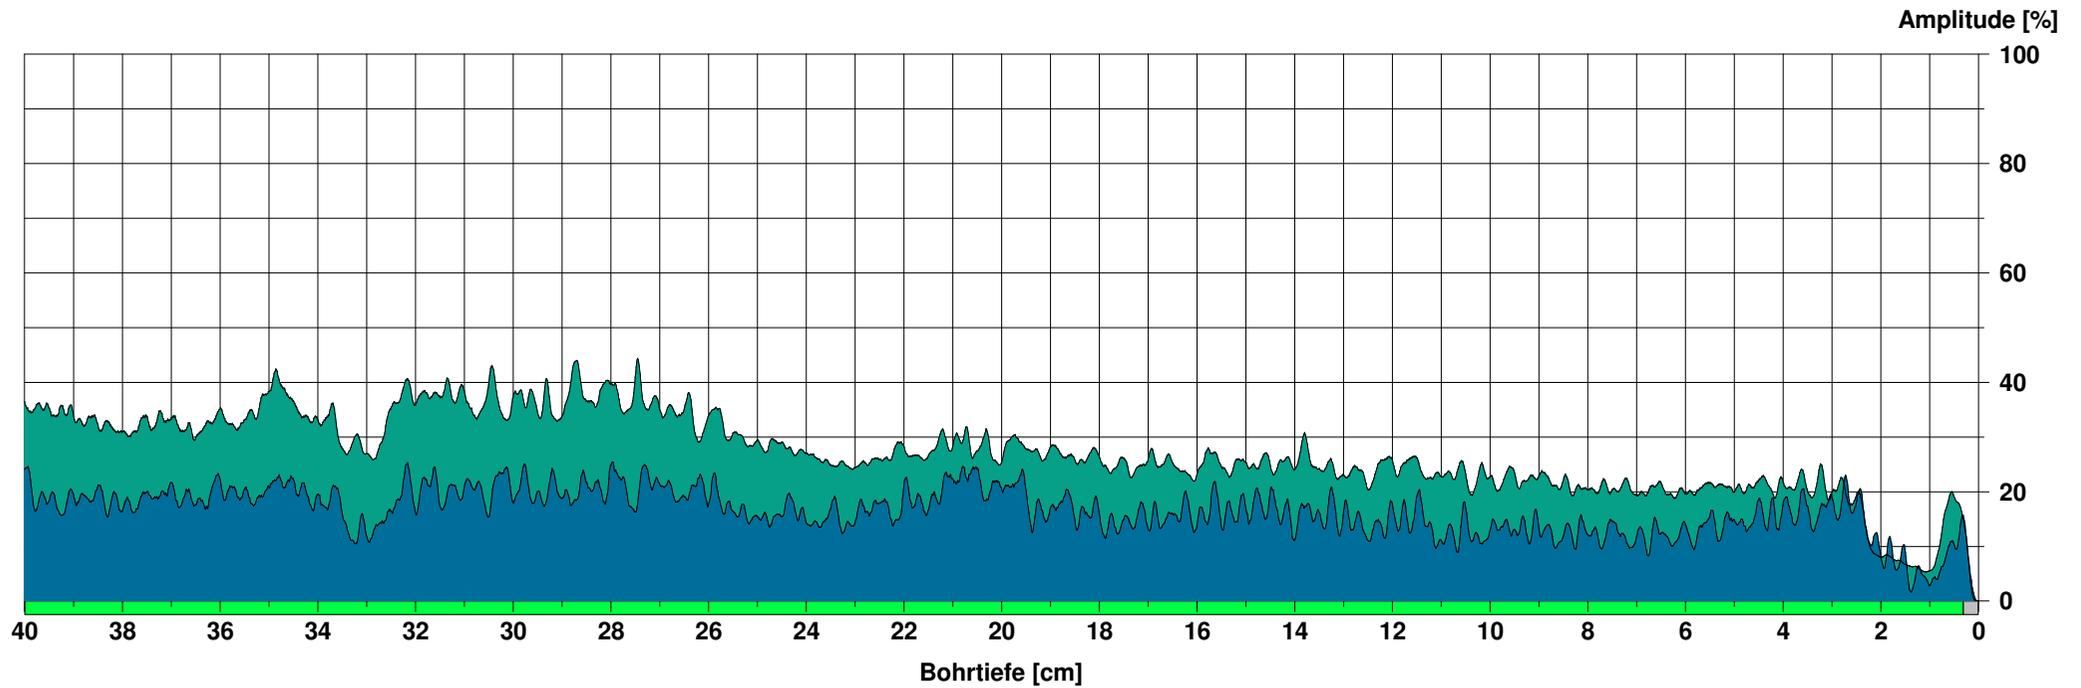
- Messung 4 wurde von Nordosten her, in ca. gleicher Höhe wie Messung 2, durchgeführt. Sie weist auf einen vollständig intakten Holzkörper hin.

■ Von 0,00 cm bis 0,32 cm : Nadeleintritt/Rinde  
■ Von 0,32 cm bis 40,00 cm : intakter Holzkörper

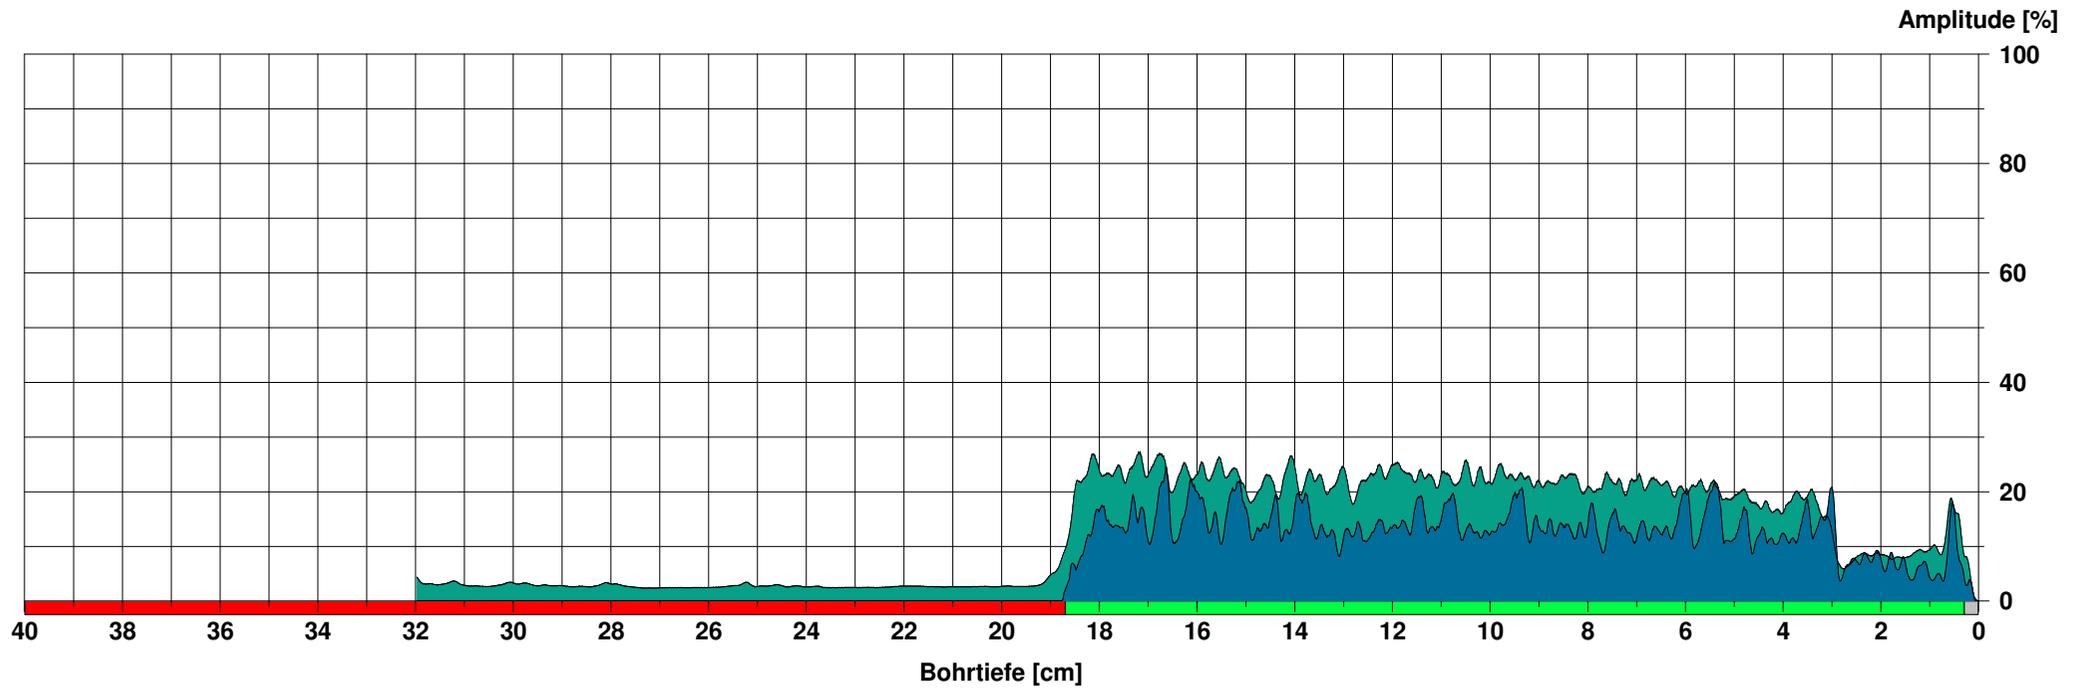
- Messung 5 wurde knapp über dem Boden von Nordwest nach Südost durchgeführt. Nach rund 18 cm intaktem Holz ist der Stamm hohl. Der intakte Holzkörper scheint jedoch gut abgeschottet zu sein.
- Messung 6 wurde gegenüberliegend auf 1,9 m Höhe durchgeführt. Die Restwandstärke ist fast identisch zu Messung Nr. 5 und scheint ebenfalls gut abgeschottet zu sein.

Aufgrund der identischen Messergebnisse an zwei unterschiedlichen Stellen in unterschiedlicher Höhe, ist von einer relativ homogenen Höhlung auszugehen. In einer grob durchgerechneten Windlastanalyse nach Dr. Ing. Lothar Wessolly kann dem Baum, bei intaktem Holzkörper, eine fünffache Bruchsicherheit attestiert werden (bei Orkanstärke). Aufgrund der fortgeschrittenen Holzersetzung bzw. vorgefundenen Restwandstärke, reduziert sich diese auf das ca. 3,3fache. Grundsätzlich kann diese mittels zurückhaltendem Rückschnitt wieder deutlich erhöht werden. Dabei ist jedoch zu beachten, dass dem schon eher wenig vitalen Baum damit weitere Kräfte im Kampf gegen den Pilz geraubt werden. Damit könnte das Gleichgewicht, in welchem die fortschreitende Fäule im Stamminnern durch verstärktes Dickenwachstum kompensiert wird, gestört werden.

■	Von 0,00 cm bis 0,30 cm :	Nadeleintritt/Rinde
■	Von 0,30 cm bis 18,70 cm :	intakter Holzkörper
■	Von 18,70 cm bis 40,00 cm :	Faulstelle/Höhlung

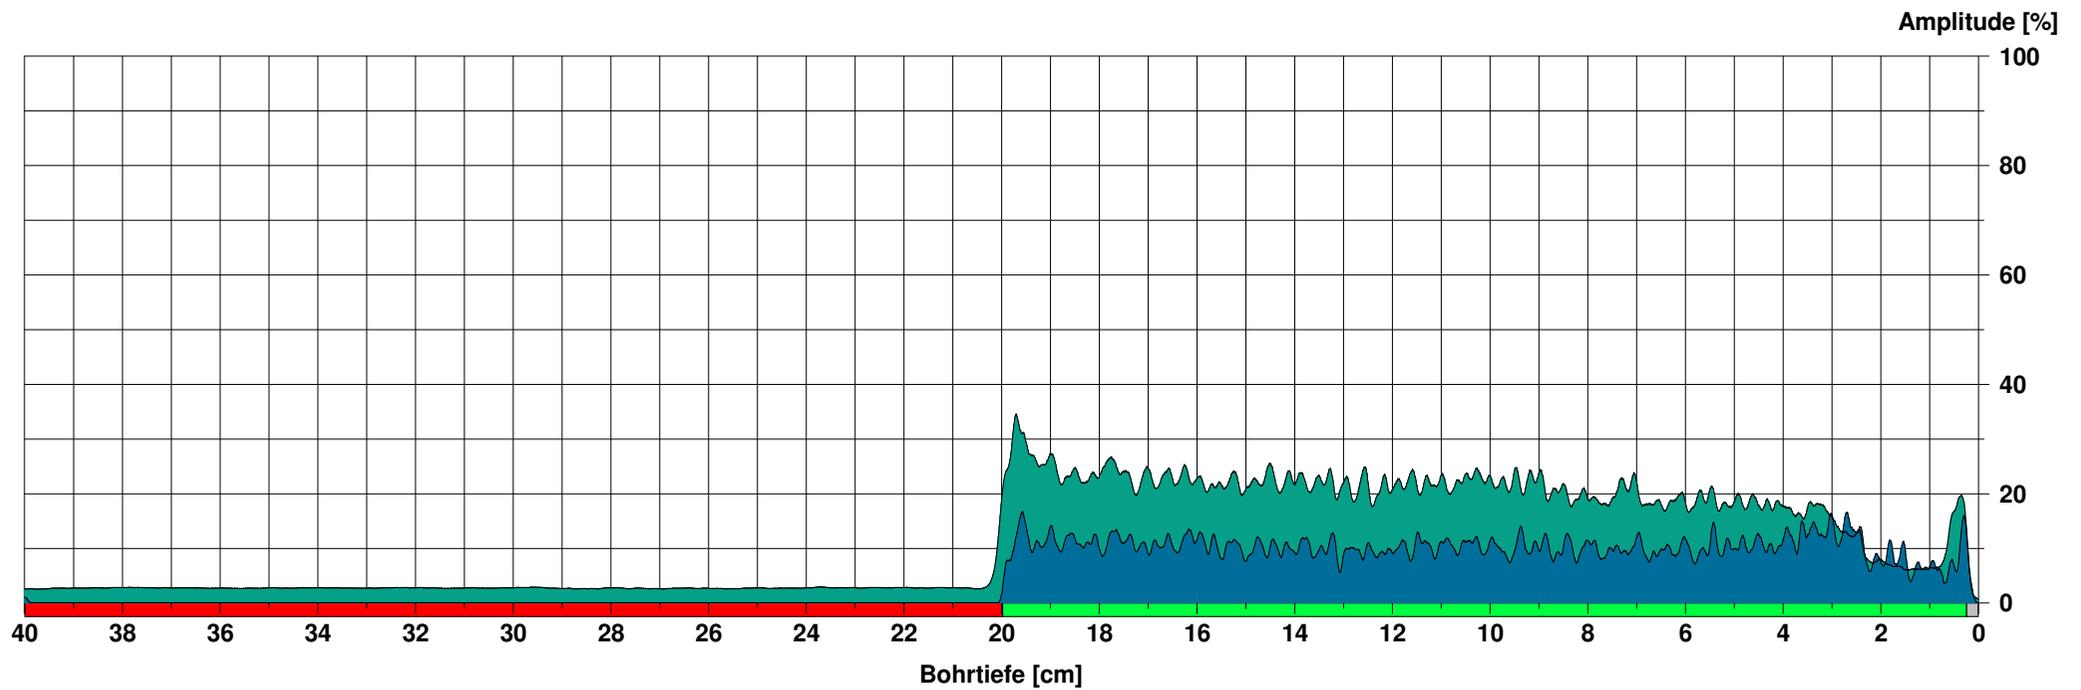
■	Von 0,00 cm bis 0,25 cm :	Nadeleintritt/Rinde
■	Von 0,25 cm bis 19,98 cm :	intakter Holzkörper
■	Von 19,98 cm bis 40,00 cm :	Faultstelle/Höhlung
