Gemeinde **Heiden**  
 Eingangsdatum **03. Juli 2026**  
 BG-Nummer **26 - 085**

**Umbau und Sanierung Mehrfamilienhäuser, Einbau Wohnung in Untergeschoss, Umnutzung Gewerbe im Erdgeschoss zu Wohnen und Gewerbe, Anbau Balkonvorbauten südlich, Ausbau Dachgeschosse in Wohnung**

Umbau zwei Mehrfamilienhäuser, Poststrasse 5a / 5b, 9410 Heiden

## BERICHT Gebäudecheck

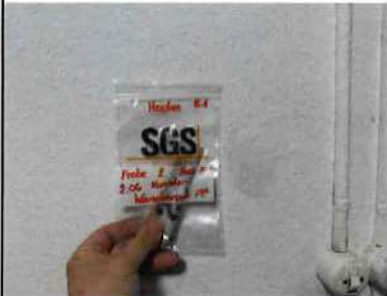
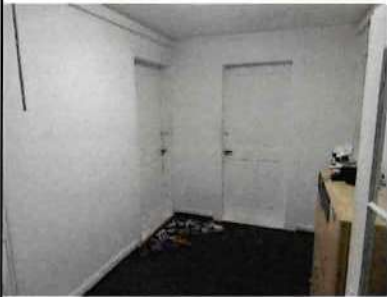
| Anlage 1: Positivproben | Datenblatt 1 |
|---|---|
| | <p>Laborprobe <b>2</b></p> <p>Werkstoff Verputz</p> <p>Materialtyp Schwach / Festgebunden</p> <p>Standort Haus 5A, 2.OG, Korridor Wandverputz MP</p> <p>Ausmass ca. 15 m²</p> <p>Dringlichkeit <b>Dringlichkeitsstufe 3</b></p> <p>Ausführer <b>Schadstoffsanierer</b></p> <p>Maßnahme <b>Die asbesthaltigen Materialien müssen unter Einhaltung der Vorgaben aus der EKAS - Richtlinie 6503 Kap. 7 vor Eingriffen fachgerecht entfernt und gesetzeskonform entsorgt werden.<br/>Entsorgung: Deponie Typ E, VeVA-Nummer: 17 06 05 S</b></p> <p>Bemerkung Die Beprobung fand an verschiedenen Stellen statt. (Sammelprobe)</p> |

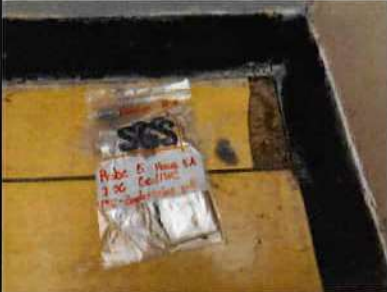
| Anlage 1: Positivproben | Datenblatt 3 |
|---|---|
| | <p>Laborprobe <b>5</b></p> <p>Werkstoff PVC-Belag</p> <p>Materialtyp Festgebunden</p> <p>Standort Haus 5A, 2.OG, Bad/WC PVC-Bodenbelag gelb</p> <p>Ausmass 1.8 m²</p> |
| | <p>Dringlichkeit <b>Dringlichkeitsstufe 3</b></p> <p>Ausführer <b>Schadstoffsanierer</b></p> <p>Maßnahme <b>Die asbesthaltigen Materialien müssen unter Einhaltung der Vorgaben aus der EKAS - Richtlinie 6503 Kap. 7 vor Eingriffen fachgerecht entfernt und gesetzeskonform entsorgt werden.<br/>Entsorgung: Deponie Typ E, VeVA-Nummer: 17 06 05 S</b></p> <p>Bemerkung Einschichtige, in Bahnen verlegte Bodenbeläge können Asbest enthalten. Neben den Belagsbahnen selbst ist auch der Kleber bzgl. Asbest zu untersuchen. Auch Kleber die nicht auf Bitumen basieren (die also nicht schwarz sind), können Asbest enthalten, wenn auch viel seltener als bei Bitumenklebern.</p> |

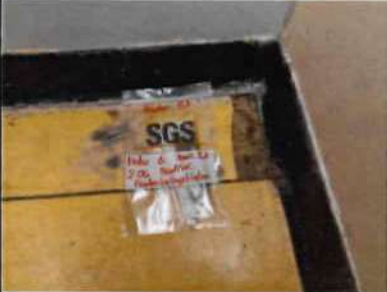
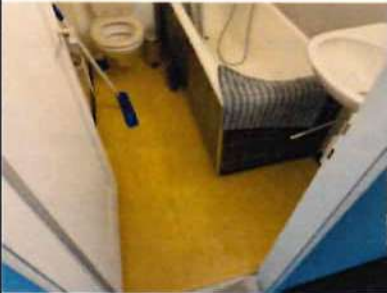
| Anlage 1: Positivproben | Datenblatt 4 |
|---|---|
| | <p>Laborprobe <b>6</b></p> <p>Werkstoff Bodenbelagskleber</p> <p>Materialtyp Schwachgebunden</p> <p>Standort Haus 5A, 2.OG, Bodenbelagskleber</p> |
| | <p>Ausmass 1.8 m<sup>2</sup></p> <p>Dringlichkeit <b>Dringlichkeitsstufe 3</b></p> <p>Ausführer <b>Schadstoffsanierer</b></p> <p>Maßnahme <b>Die asbesthaltigen Materialien müssen unter Einhaltung der Vorgaben aus der EKAS - Richtlinie 6503 Kap. 7 vor Eingriffen fachgerecht entfernt und gesetzeskonform entsorgt werden.<br/>Entsorgung: Deponie Typ E, VeVA-Nummer: 17 06 05 S</b></p> <p>Bemerkung Neben den Platten selbst ist auch der Kleber (oft bituminös) asbestverdächtig. Auch Kleber die nicht auf Bitumen basieren (die also nicht schwarz sind), können Asbest enthalten, wenn auch viel seltener als bei Bitumenklebern.</p> |

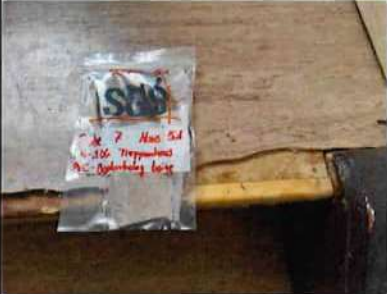
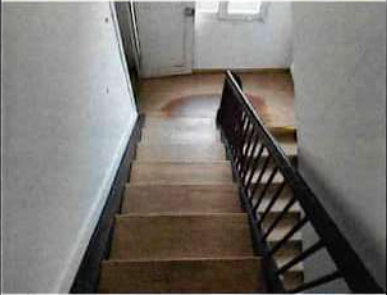
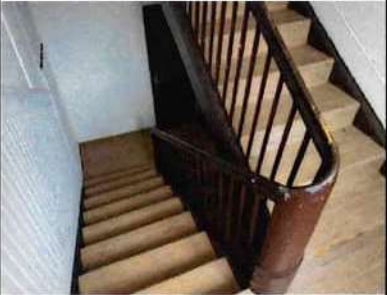
| Anlage 1: Positivproben | Datenblatt 5 |
|---|---|
| | <p>Laborprobe <b>7</b></p> <p>Werkstoff PVC-Belag</p> <p>Materialtyp Festgebunden</p> <p>Standort Haus 5A, 2.OG-EG, Treppenhaus PVC-Bodenbelag</p> <p>Ausmass 21 m<sup>2</sup></p> |
| | <p>Dringlichkeit <b>Dringlichkeitsstufe 3</b></p> <p>Ausführer <b>Schadstoffsanierer</b></p> <p>Maßnahme <b>Die asbesthaltigen Materialien müssen unter Einhaltung der Vorgaben aus der EKAS - Richtlinie 6503 Kap. 7 vor Eingriffen fachgerecht entfernt und gesetzeskonform entsorgt werden.<br/>Entsorgung: Deponie Typ E, VeVA-Nummer: 17 06 05 S</b></p> |
| | <p>Bemerkung Einschichtige, in Bahnen verlegte Bodenbeläge können Asbest enthalten. Neben den Belagsbahnen selbst ist auch der Kleber bzgl. Asbest zu untersuchen. Auch Kleber die nicht auf Bitumen basieren (die also nicht schwarz sind), können Asbest enthalten, wenn auch viel seltener als bei Bitumenklebern.</p> |

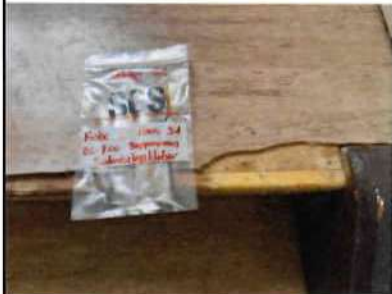
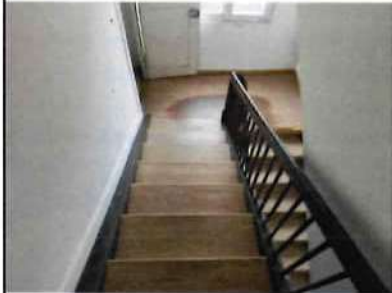
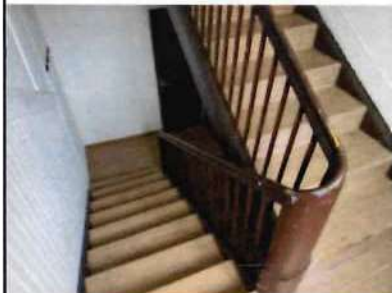
| Anlage 1: Positivproben | Datenblatt 6 |
|---|---|
| | <p>Laborprobe <b>8</b></p> <p>Werkstoff Bodenbelagskleber</p> <p>Materialtyp Schwachgebunden</p> <p>Standort Haus 5A, 2.OG, Treppenhaus Bodenbelagskleber</p> <p>Ausmass 21 m<sup>2</sup></p> <p>Dringlichkeit <b>Dringlichkeitsstufe 3</b></p> <p>Ausführer <b>Schadstoffsanierer</b></p> <p>Maßnahme <b>Die asbesthaltigen Materialien müssen unter Einhaltung der Vorgaben aus der EKAS - Richtlinie 6503 Kap. 7 vor Eingriffen fachgerecht entfernt und gesetzeskonform entsorgt werden.<br/>Entsorgung: Deponie Typ E, VeVA-Nummer: 17 06 05 S</b></p> <p>Bemerkung Neben den Platten selbst ist auch der Kleber (oft bituminös) asbestverdächtig. Auch Kleber die nicht auf Bitumen basieren (die also nicht schwarz sind), können Asbest enthalten, wenn auch viel seltener als bei Bitumenklebern.</p> |

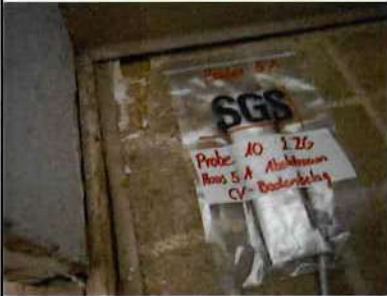
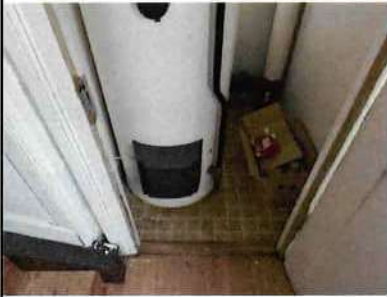
| Anlage 1: Positivproben | Datenblatt 7 |
|---|---|
| | <p>Laborprobe <b>10</b></p> <p>Werkstoff CV-Belag</p> <p>Materialtyp Schwachgebunden</p> <p>Standort Haus 5A, Treppenhaus 2.ZG Abstellraum CV-Bodenbelag</p> <p>Ausmass 1.5 m<sup>2</sup></p> |
| | <p>Dringlichkeit <b>Dringlichkeitsstufe 3</b></p> <p>Ausführer <b>Schadstoffsanierer</b></p> <p>Maßnahme <b>Die asbesthaltigen Materialien müssen unter Einhaltung der Vorgaben aus der EKAS - Richtlinie 6503 Kap. 7 vor Eingriffen fachgerecht entfernt und gesetzeskonform entsorgt werden.<br/>Entsorgung: Deponie Typ E, VeVA-Nummer: 17 06 05 S</b></p> |
| | <p>Bemerkung Neben den einschichtigen Belägen gibt es mehrschichtige Beläge. Diese wurden insbesondere als Bodenbeläge oder Wandverkleidung in Nasszellen und Küchen verwendet. In diesen Bodenbelägen kann eine ca. 0.5 – 1 mm dicke Schicht (in der Regel die unterste, kartonartige Schicht) schwach gebundenen Asbest in hoher Konzentration (meist ca. 40-80 %, meist Chrysotil) enthalten. Visuell sieht diese Schicht ähnlich aus wie Asbestpappe. Diese Beläge wurden vorwiegend in Bahnen (meist ca. 2-4 m breit) verlegt. Oft handelt es sich um Beläge mit einem Relief zur Imitation von Fliesen.</p> |

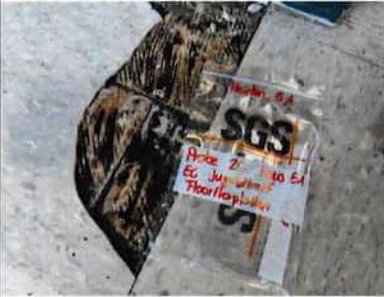
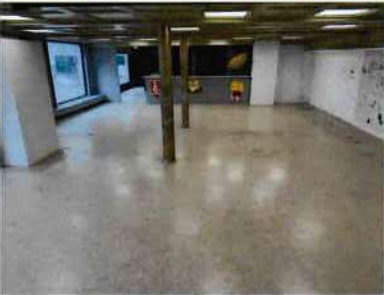
| Anlage 1: Positivproben | Datenblatt 9 |
|---|---|
| | <p>Laborprobe <b>20</b></p> <p>Werkstoff Floorflex</p> <p>Materialtyp Festgebunden</p> <p>Standort EG, Jugendtreff Floorflexplatten</p> <p>Ausmass 100 m<sup>2</sup></p> |
| | <p>Dringlichkeit <b>Dringlichkeitsstufe 3</b></p> <p>Ausführer <b>Schadstoffsanierer</b></p> <p>Maßnahme <b>Die asbesthaltigen Materialien müssen unter Einhaltung der Vorgaben aus der EKAS - Richtlinie 6503 Kap. 7 vor Eingriffen fachgerecht entfernt und gesetzeskonform entsorgt werden.<br/>Entsorgung: Deponie Typ E, VeVA-Nummer: 17 06 05 S</b></p> |
| | <p>Bemerkung Während neuere Vinyl-Platten in der Regel eher elastisch sind und kein Asbest enthalten, findet man in den leicht brüchigen, quadratischen Vinyl-Platten aus den 50er- bis 70er-Jahren fast immer Asbest (Gehalte zwischen 0.01 bis 15 %). Solche Bodenbelags-Platten sind auch unter den Bezeichnungen Floorflex, Vinyl-Asbest-Platten, PVC-Flexplatten oder Vinyl-Asbest-Fliesen bekannt. Neben den Platten selbst ist auch der Kleber (oft bituminös) asbestverdächtig. Auch Kleber die nicht auf Bitumen basieren (die also nicht schwarz sind), können Asbest enthalten, wenn auch viel seltener als bei Bitumenklebern.</p> |

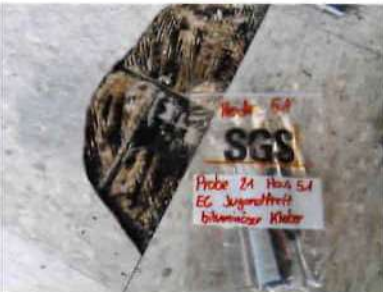
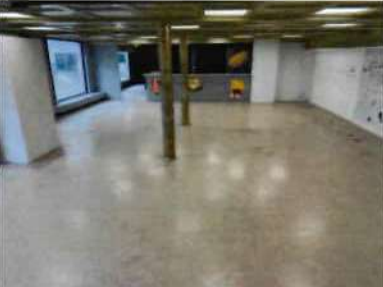
| Anlage 1: Positivproben | Datenblatt 10 |
|---|---|
| | <p>Laborprobe <b>21</b></p> <p>Werkstoff Bituminöser Kleber</p> <p>Materialtyp Festgebunden</p> <p>Standort EG, Jugendtreff bituminöser Anstrich</p> <p>Ausmass 100 m<sup>2</sup></p> |
| | <p>Dringlichkeit <b>Dringlichkeitsstufe 3</b></p> <p>Ausführer <b>Schadstoffsanierer</b></p> <p>Maßnahme <b>Die asbesthaltigen Materialien müssen unter Einhaltung der Vorgaben aus der EKAS - Richtlinie 6503 Kap. 7 vor Eingriffen fachgerecht entfernt und gesetzeskonform entsorgt werden.<br/>Entsorgung: Deponie Typ E, VeVA-Nummer: 17 06 05 S</b></p> |
| | <p>Bemerkung Bituminöse und teerhaltige Materialien enthalten oft Asbest. Dabei handelt es sich z.B. um folgende Materialien: Kleber von Parkett, Kleber von Kork- oder anderen Isolationen (z.B. in Kühlräumen), Bitumen- bzw. Teeranstrieche als Abdichtung auf Dachterrassen/Flachdächern oder an der Aussenfassade in Kellergeschossen, Bitumen- bzw. teer-haltige Dilatationsfugen (z.B. zwischen Betonbodenplatten), Fassadenelemente (aus Metall) und Lavabos mit bituminöser/teerhaltiger Beschichtung (Antidröhnbeläge), Dampfsperren, Bitumen- bzw. Teerpappen (z.B. als Abdichtung auf Dächern), Bitumen- bzw. Teerschweissbahnen, Gussasphalte.</p> |

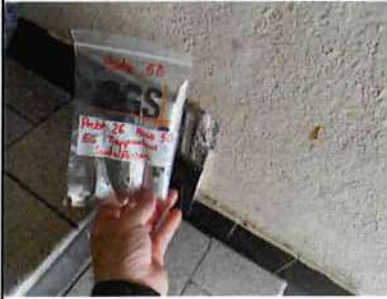
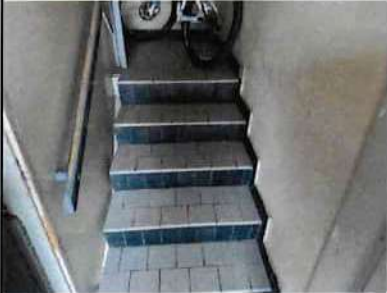
| Anlage 1: Positivproben | Datenblatt 11 |
|---|---|
| | <p>Laborprobe <b>26</b></p> <p>Werkstoff Sockelkleber</p> <p>Materialtyp Schwach / Festgebunden</p> <p>Standort Haus 5B, EG, Treppenhaus Sockelfliesen</p> |
| | <p>Ausmass 3.5 m<sup>2</sup></p> <p>Dringlichkeit <b>Dringlichkeitsstufe 3</b></p> <p>Ausführer <b>Schadstoffsanierer</b></p> <p>Maßnahme <b>Die asbesthaltigen Materialien müssen unter Einhaltung der Vorgaben aus der EKAS - Richtlinie 6503 Kap. 7 vor Eingriffen fachgerecht entfernt und gesetzeskonform entsorgt werden.</b><br/><b>Entsorgung: Deponie Typ E, VeVA-Nummer: 17 06 05 S</b></p> |
| | <p>Bemerkung Fliesenkleber und Fugenmörtel (Asbest bei Ausbau schwach gebunden) Die Fliesen sowie der asbesthaltige Kleber sind durch den Suva-geprüften Asbestsanierer gemäss EKAS-Richtlinie 6503 in einer Unterdruckzone zu entfernen. Die Sanierung ist durch eine SUVA-anerkannte Fachbegleitung mittels Sichtabnahmen und Raumluftmessungen gemäss VDI-Richtlinie zu kontrollieren und zu dokumentieren. Diese Arbeiten sind meldepflichtig. Beim Ausbau anfallender Staub sowie das durch die Spitzarbeiten anfallende, asbesthaltige Bruchmaterial sind regelkonform zu verpacken und zu kennzeichnen. Die Entsorgung erfolgt als VeVA-pflichtiger Sonderabfall (Code 17 06 05 [S] Bauabfälle mit freien oder sich freisetzenden Asbestfasern) über eine für schwach gebundenen Asbest zugelassene Deponie (Typ E).</p> |
