BAUMEXPERTE.CH

Linden Dunantplatz

Linden Dunantplatz Bilddokumente

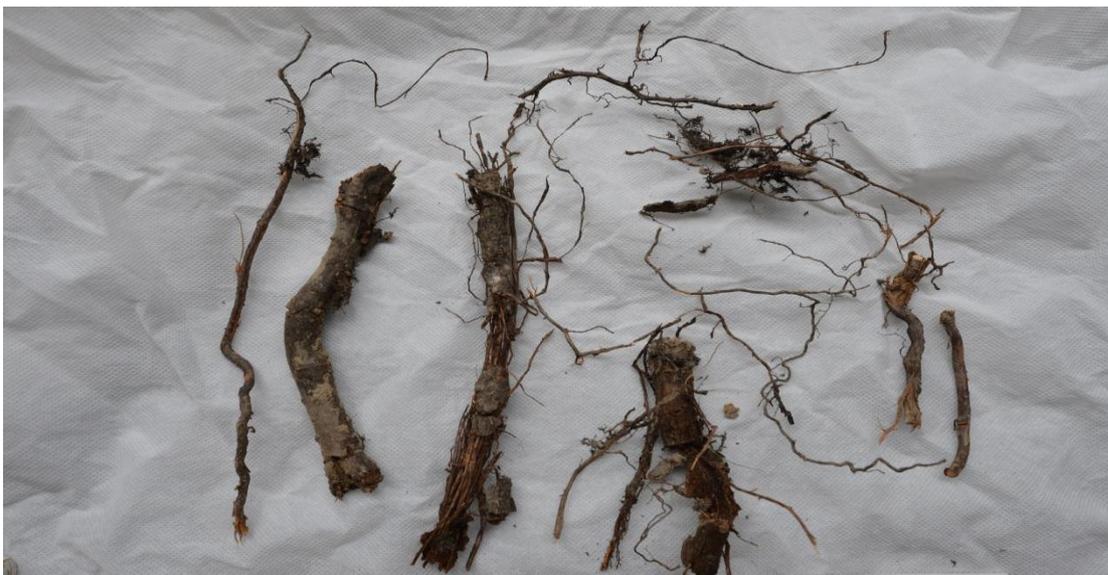
Die neu gebildeten Adventivwurzeln sowie die Feinwurzeln haben wenig Wurzelhaare und sind nicht vital. Durch eine Bodensanierung könnte der weitere Prozess von absterbenden Baumwurzeln unterbrochen und gestoppt werden.
