Gemeinde **Heiden**  
 Eingangsdatum **03. Juli 2026**  
 BG-Nummer **26 - 085**

**Umbau und Sanierung Mehrfamilienhäuser, Einbau Wohnung in Untergeschoss, Umnutzung Gewerbe im Erdgeschoss zu Wohnen und Gewerbe, Anbau Balkonvorbauten südlich, Ausbau Dachgeschosse in Wohnung**

Umbau zwei Mehrfamilienhäuser, Poststrasse 5a / 5b, 9410 Heiden

## BERICHT Gebäudecheck

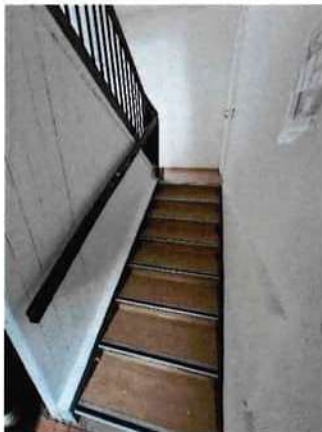
Die bestehenden Treppen und Zwischenpodeste bestehen Holz  
Das Treppenhaus besteht aus einem ausgemauerten Riegelbau und Täferverkleidung (Täfer wird entfernt)

Treppenhaus, Bestand

Die auszuführenden Ertüchtigungsmassnahmen werden nach Abbrucharbeiten mit der regionalen Feuerschau mittels einer Begehung abschliessend definiert. Daraufhin wird das Brandschutzkonzept gemäss Absprache aktualisiert und finalisiert. Die Thematik Abstellräume im Treppenhaus wird ebenfalls im Zuge dieser Begehung definiert und abschliessend deklariert.

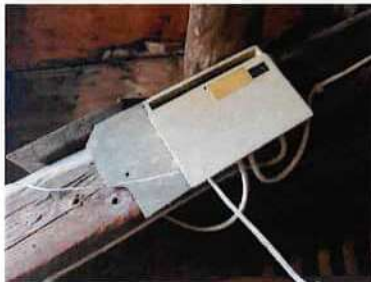
| Werkstoff | Faserzement |
| Bemerkung | Ein Grossteil des in der Schweiz verbauten Asbests kam in Form von Faserzement zur Anwendung (Wellplatten, Schindeln, Rohre, Platten, Brunnenröge etc.). Ältere Elemente aus Faserzement enthalten systematisch Asbest. Gemäss Angaben der Eternit wurde bereits 1978 mit der Umstellung auf asbestfreie Materialien begonnen. 1984 enthielt noch die Hälfte der von der Eternit AG produzierten Elemente Asbest. |

| Maßnahme | <b>Bei zerstörungsfreiem Demontieren: Massnahmen gemäss Suva-Merkblatt 84053 resp. in Analogie zu Suva-Factsheet 33031 Entfernen mit mechanischem Bearbeiten (Sägen, Fräsen, Brechen, Bohren etc.): Vorgehen gemäss EKAS-Richtlinie Nr. 6503, d.h. Entfernung durch Suva-anerkannten Asbestsanierer in einer Sanierungszone. Ausnahme: Kontrolliertes Brechen einzelner Teile, Massnahmen gemäss Suva-Merkblatt 84053. Entsorgung Deponie Typ B; Abfallcode 17 06 98 Gefährdung gem. Suva "Asbest erkennen - richtig handeln" Ohne Beschädigung keine unmittelbare Gefährdung. Beim mechanischen Bearbeiten (Bohren, Schleifen, usw.), beim Einsatz von Hochdruckreinigern oder beim Beschädigen werden gesundheitsgefährdende Asbestfasern freigesetzt.</b> |

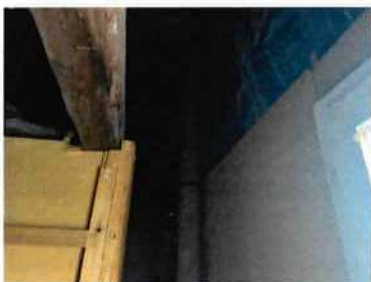
| Werkstoff | Faserzement |

| Maßnahme | <b>Bei zerstörungsfreiem Demontieren: Massnahmen gemäss Suva-Merkblatt 84053 resp. in Analogie zu Suva-Factsheet 33031 Entfernen mit mechanischem Bearbeiten (Sägen, Fräsen, Brechen, Bohren etc.): Vorgehen gemäss EKAS-Richtlinie Nr. 6503, d.h. Entfernung durch Suva-anerkannten Asbestsanierer in einer Sanierungszone. Ausnahme: Kontrolliertes Brechen einzelner Teile, Massnahmen gemäss Suva-Merkblatt 84053. Entsorgung Deponie Typ B; Abfallcode 17 06 98 Gefährdung gem. Suva "Asbest erkennen - richtig handeln" Ohne Beschädigung keine unmittelbare Gefährdung. Beim mechanischen Bearbeiten (Bohren, Schleifen, usw.), beim Einsatz von Hochdruckreinigern oder beim Beschädigen werden gesundheitsgefährdende Asbestfasern freigesetzt.</b> |

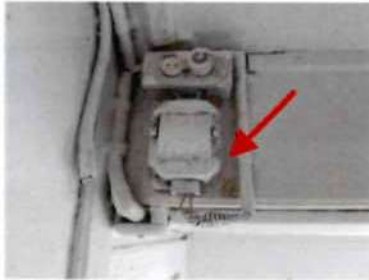
| Werkstoff | Brandschutzplatten |
| Bemerkung | Von der Konsistenz her können solche Leichtbauplatten sehr weich (wie normaler Karton) oder eher hart sein. Die Platten sind von wenigen mm bis mehreren cm stark. Sie sind aber immer weicher als Faserzement. Bei Installationen vor 1990 enthalten Leichtbauplatten meistens Asbest. Leichtbauplatten enthalten in der Regel 40-60 % Asbest (Chrysotil und/oder Amosit). Ersatzprodukte sind oft an herstellereigenen Aufdrucken erkennbar (z.B. Wabenmuster und Produktnamen). |

| Maßnahme | <b>Die asbesthaltigen Leichtbauplatten müssen unter Einhaltung der Vorgaben aus dem Suva-Factsheet 33036 vor Eingriffen fachgerecht entfernt und gesetzeskonform entsorgt werden. Entsorgung: Deponie Typ E, VeVA-Nummer: 17 06 05 S</b> |

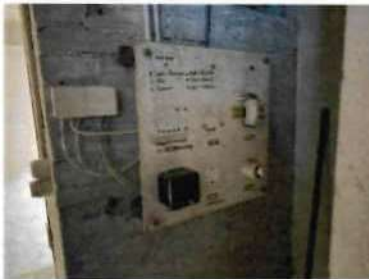
| Werkstoff | Faserzementplatten |
| Bemerkung | Ein Grossteil des in der Schweiz verbauten Asbests kam in Form von Faserzement zur Anwendung (Wellplatten, Schindeln, Rohre, Platten, Brunnentöpfe etc.). Ältere Elemente aus Faserzement enthalten systematisch Asbest. Gemäss Angaben der Eternit wurde bereits 1978 mit der Umstellung auf asbestfreie Materialien begonnen. 1984 enthielt noch die Hälfte der von der Eternit AG produzierten Elemente Asbest. |

| Maßnahme | <b>Bei zerstörungsfreiem Demontieren: Massnahmen gemäss Suva-Merkblatt 84053 resp. in Analogie zu Suva-Factsheet 33031 Entfernen mit mechanischem Bearbeiten (Sägen, Fräsen, Brechen, Bohren etc.): Vorgehen gemäss EKAS-Richtlinie Nr. 6503, d.h. Entfernung durch Suva-akzeptierten Asbestsanierer in einer Sanierungszone. Ausnahme: Kontrolliertes Brechen einzelner Teile, Massnahmen gemäss Suva-Merkblatt 84053. Entsorgung Deponie Typ B; Abfallcode 17 06 98 Gefährdung gem. Suva "Asbest erkennen - richtig handeln" Ohne Beschädigung keine unmittelbare Gefährdung. Beim mechanischen Bearbeiten (Bohren, Schleifen, usw.), beim Einsatz von Hochdruckreinigern oder beim Beschädigen werden gesundheitsgefährdende Asbestfasern freigesetzt.</b> |

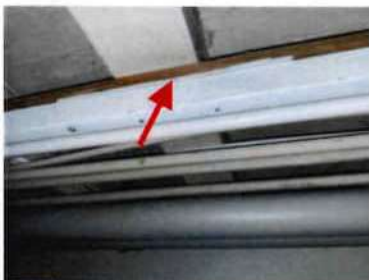
| Werkstoff | Brandschutzkarton |

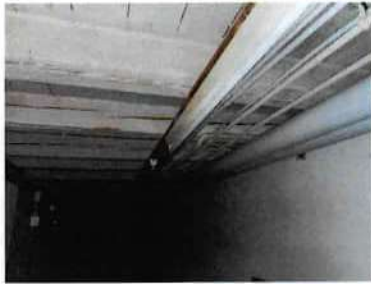
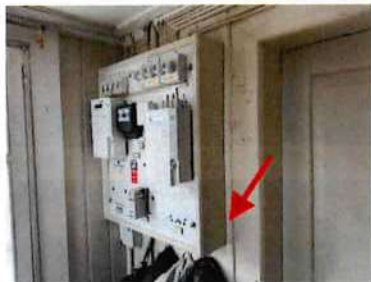
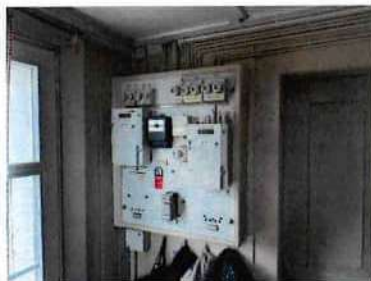
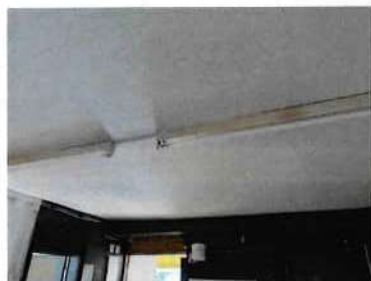
| Werkstoff | Faserzement Brandschutzplatte |

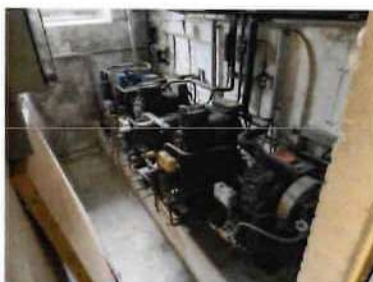
| Werkstoff | FCKW |
| Bemerkung | Ältere Kühlgeräte können flüchtige Stoffe enthalten, welche die Ozonschicht der Erde schädigen. Die fachgerechte Entsorgung stellt sicher, dass die Schadstoffe abgeschieden und separat vernichtet werden. (siehe auch weiterführende Informationen unter <a href="https://www.admin.ch/opc/de/classified-compilation/20021520/index.html#app31ahref0">https://www.admin.ch/opc/de/classified-compilation/20021520/index.html#app31ahref0</a> ) |

| Maßnahme | <b>Das Absaugen und Auffangen von Kältemitteln aus ortsfesten Klimaanlageanlagen oder gewerblichen Kältesystemen darf ausschliesslich durch zertifiziertes Kälte-Fachpersonal mit Spezialausrüstung erfolgen.</b> |

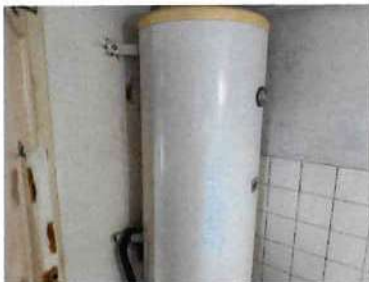
| Werkstoff | Bänder / Dichtungen |
| Bemerkung | Auf Grund fehlender Verhältnismässigkeit zwischen Kosten für eine Laboranalyse und der Entsorgung, oder und fehlender Sicherheit über das Baujahr des Materials als werden solche Dichtungen i.d.R. als asbesthaltig eingestuft und als solche behandelt. |

| Maßnahme | <b>Warmwasserboiler sind als ganzes Bauteil durch instruierte Baufachleute abtransportiert und einem Suva-anerkannten Asbestsanierer zu übergeben. Entsorgung Deponie Typ E; Abfallcode 17 06 05 (S) Gefährdung gem. Suva "Asbest erkennen - richtig handeln" Ohne Beschädigung, Reinigung oder Demontage keine unmittelbare Gefährdung. Bei mechanischer Bearbeitung, Demontage und bei öffnen können grössere Mengen Asbestfasern freigesetzt werden.</b> |
